# GEO CONSULTANT

ANNUAL REPORT  
KANSAI GEOTECHNICAL  
CONSULTANTS ASSOCIATION

# 土砂災害に備える

# 大規模土砂災害

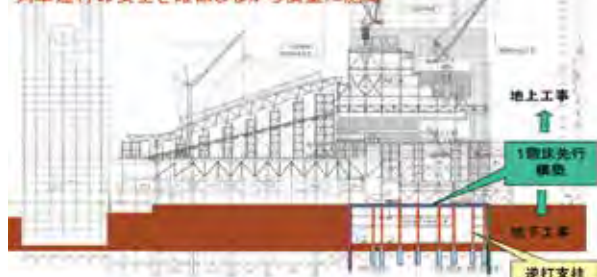
図-1 断面図
